## 大大特木造建物実験 既存住宅移築補強・無補強実験の概要

防災科学技術研究所

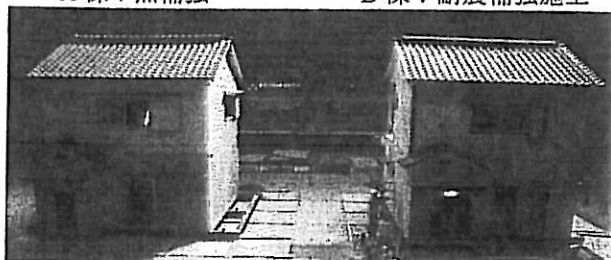
2棟の既存木造住宅(基礎を除く)をE-ディフェンスに移築して、破壊実験に供する。一方はそのまま加振・破壊するが、他方は耐震補強を行って加振する(写真1)。

A棟：無補強

B棟：耐震補強施工

写真1 震動台上に移築された2棟の既存木造住宅

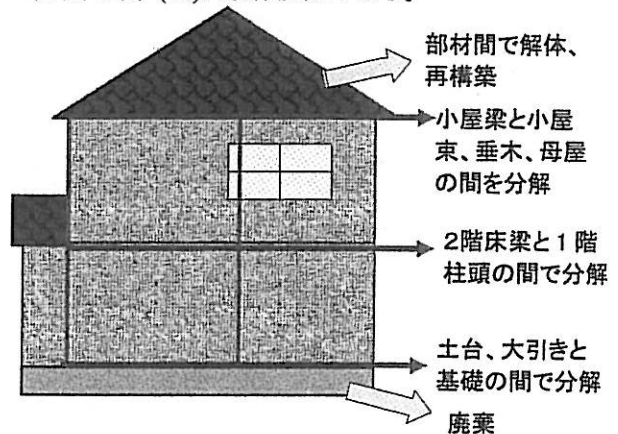
図 2 分割・移築方法(南から見た立面図)

以上の考え方に基づいて、実際の分割方法の概略は、図 2、図 3 の通りとした。具体的には、屋根、小屋組を手作業によって部材ごとに解体した。鉛直方向は 2 階床梁と 1 階柱頭の間で分解し、1 階部分は基礎と土台を分離した。水平方向は、1 階、2 階ともに主振動方向(図 1 における南北方向)に沿って X5 通りの数十 cm 東側で分解した。1 階の玄関を含むピースは、幅 3.3m を超えないように、玄関部分のみを分離し、別途輸送した。

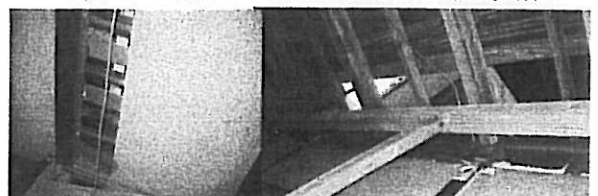
写真 6 内装切断

移築工事の具体的手順は、(1)養生・足場設置、(2)生活残存物撤去、(3)瓦撤去(写真 4)、(4)屋根養生、(5)天井撤去、(6)1F 床組撤去、(7)外装切断(写真 5)、(8)内装切断(写真 6)、(9)小屋組番付・解体、(10)小屋雨養生、(11)運搬養生(写真 7~9)、(12)吊

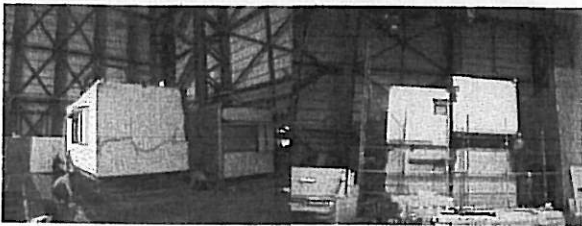
写真15 E-ટેイブス搬入

り具設置(写真 9)、(12)躯体切断(写真 10)、(13)ジャッキアップ(写真 11)、(14)吊上げ(写真 12)・積込み(写真 13)、(15)運搬(写真 14)・E-ディフェンス搬入(写真 15)、(16)先行足場設置、(17)再組み立て(写真 16)、(18)養生材撤去、(19)切断部分補修(写真 17, 18)、(20)床組復旧、(21)積載荷重設置、(22)小屋組復旧(写真 19)、(23)瓦施工(写真 20)、(24)外壁モルタル復旧(写真 21)、(25)内壁充填、(26)足場撤去、(27)準備棟→試験体移動(写真 22)、(28)試験体設置である。
